ACCADEMIA TEDESCA ROMA
VILLA MASSIMO

Restauro del muro di confine su Via XXI Aprile

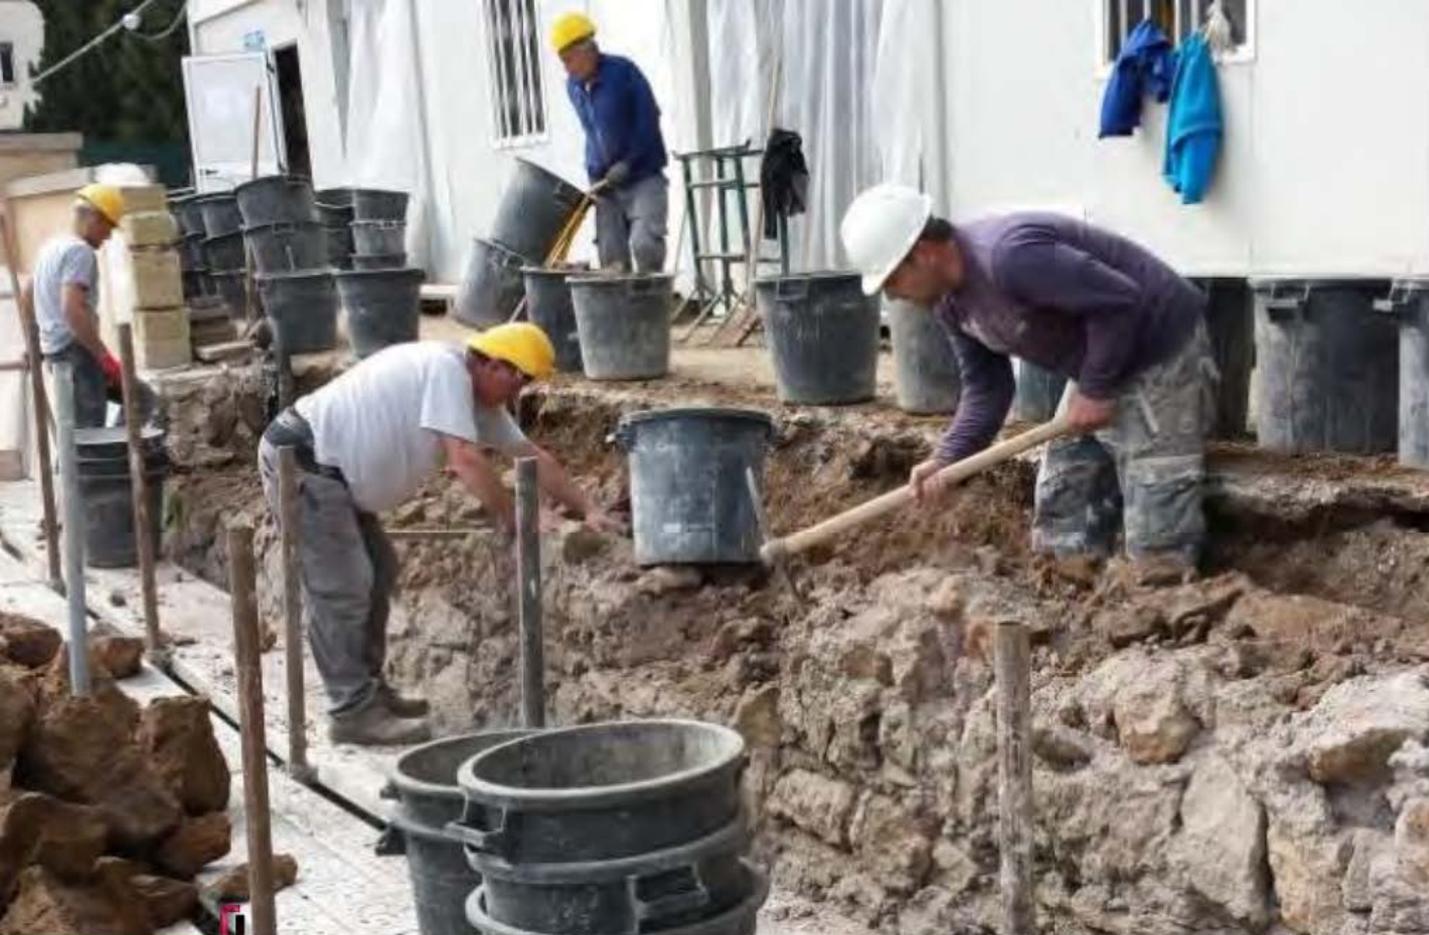
Rimozione delle
copertine e delle
balaustre

Demolizione del
parapetto e del muro
per una profondità di
60cm.

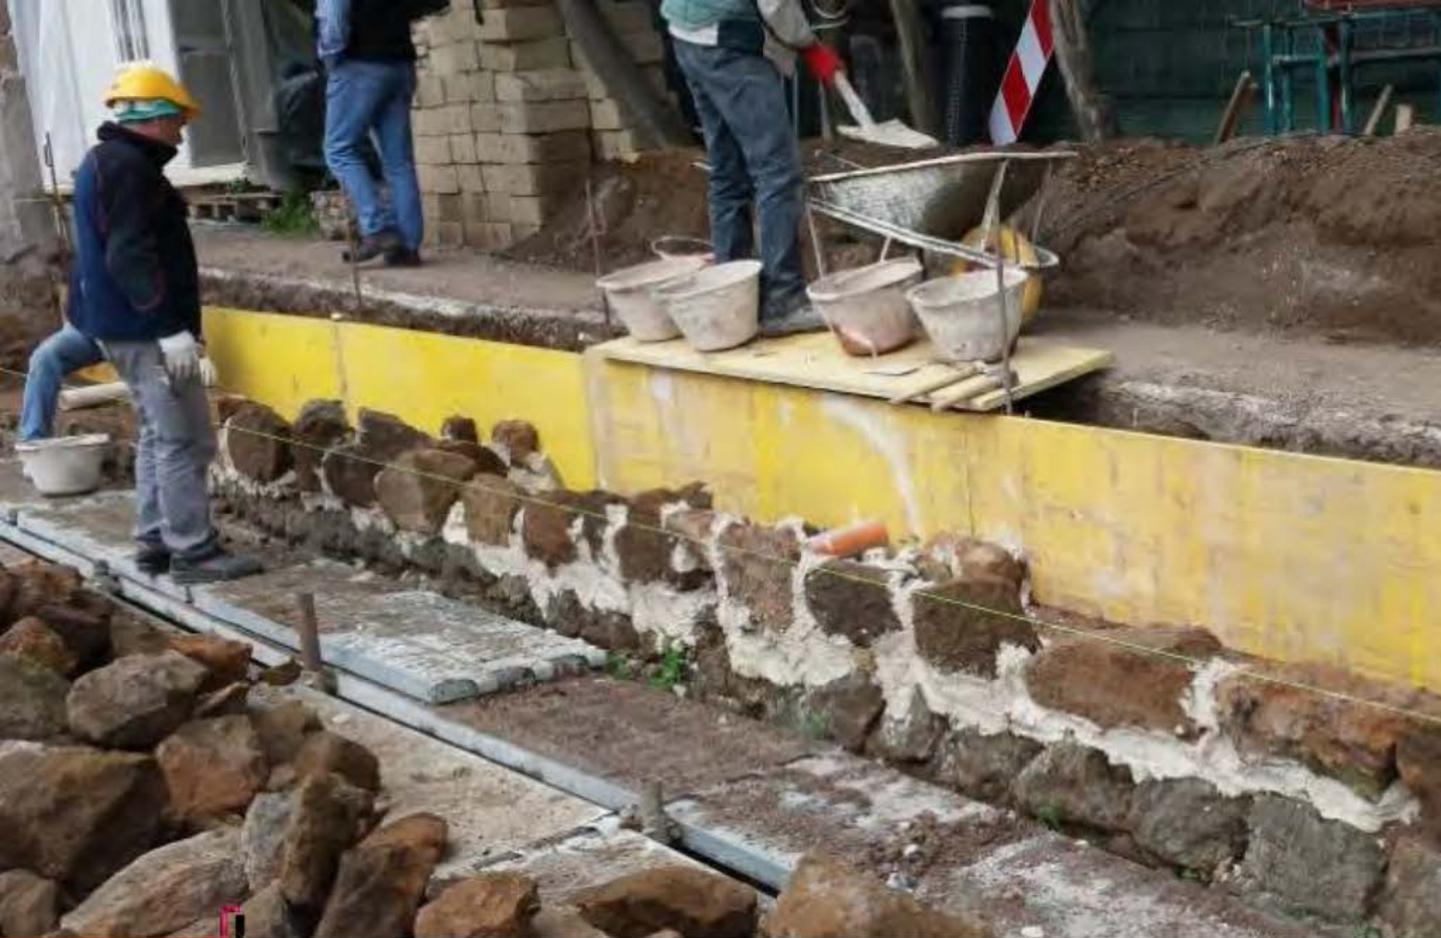
Realizzazione dello scavo per il drenaggio.

Ricostruzione della parte alta del muro con scapoli di tufo.

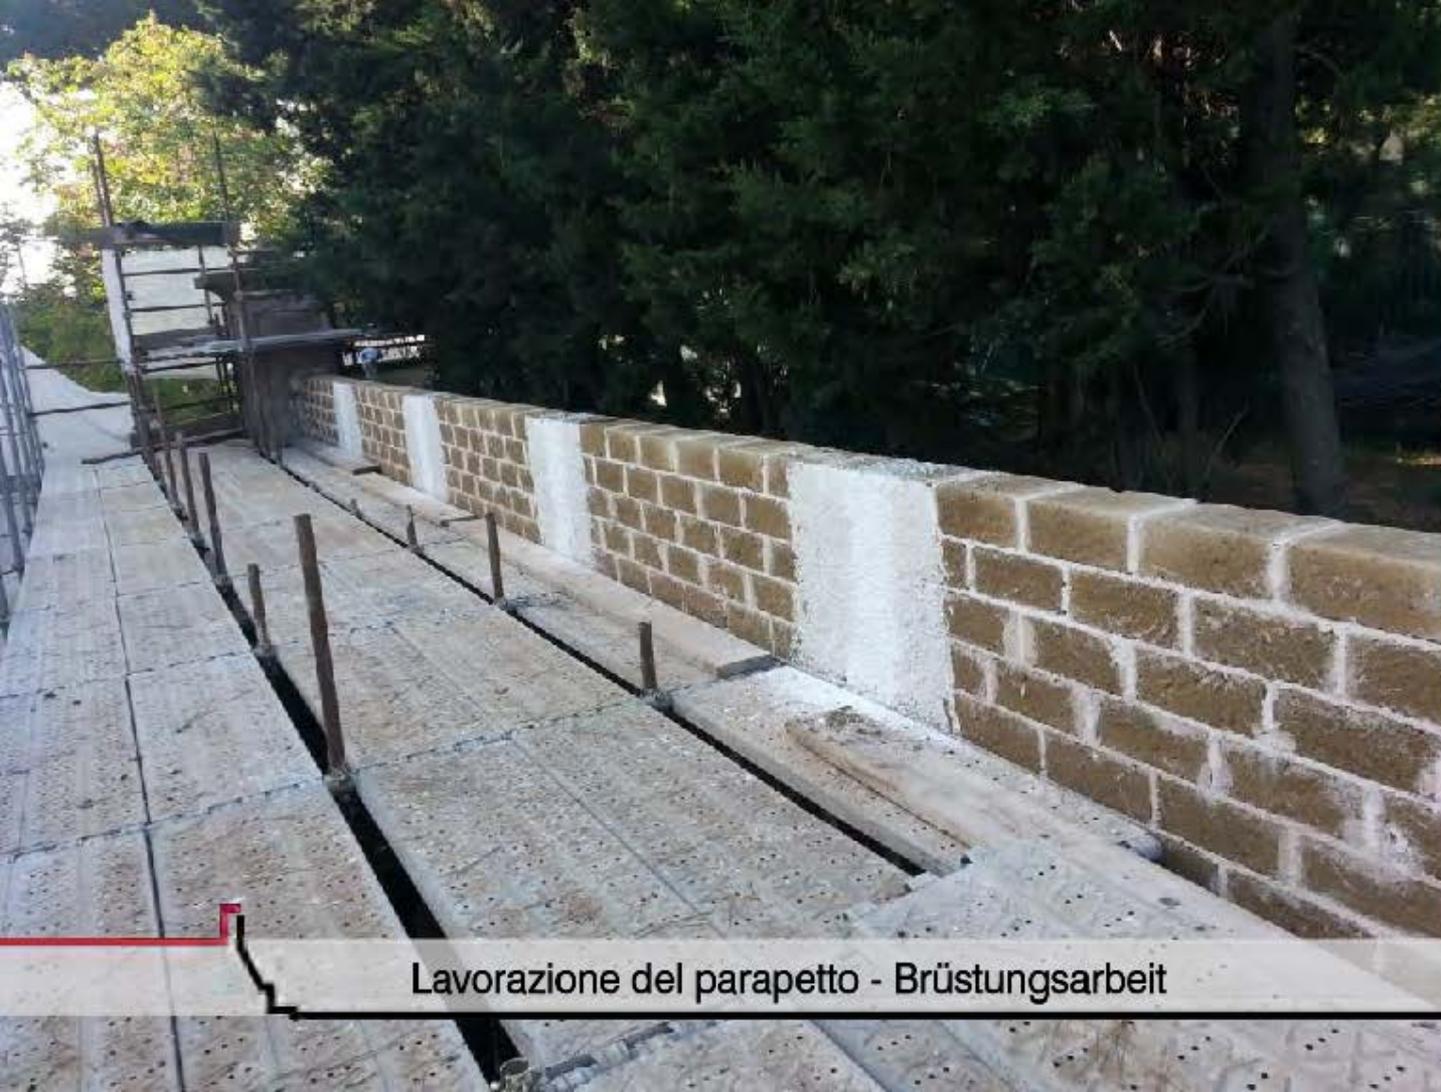
Ricostruzione del
parapetto con pilastrini
in calcestruzzo armato
e blocchi di tufo di
dimensioni maggiorate.

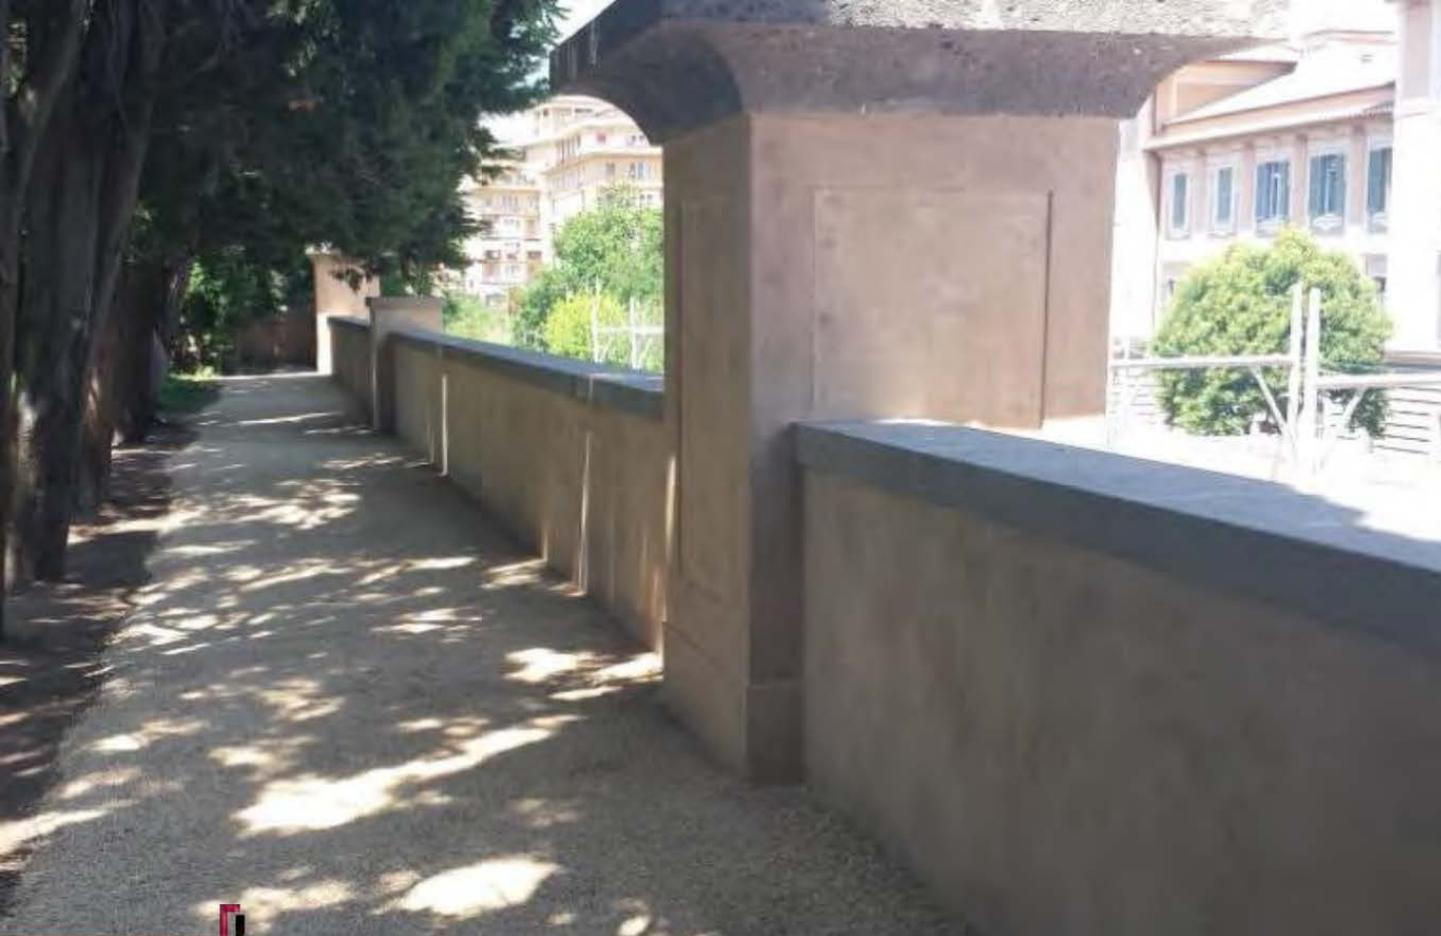
Realizzazione
dell'impianto di
drenaggio

Protezione del muro
con barriera
impermeabile in pvc
bugnato

Fondazione di
pavimentazione con
scapoli di tufo e
stabilizzato

Finitura con granello di
ghiaia.

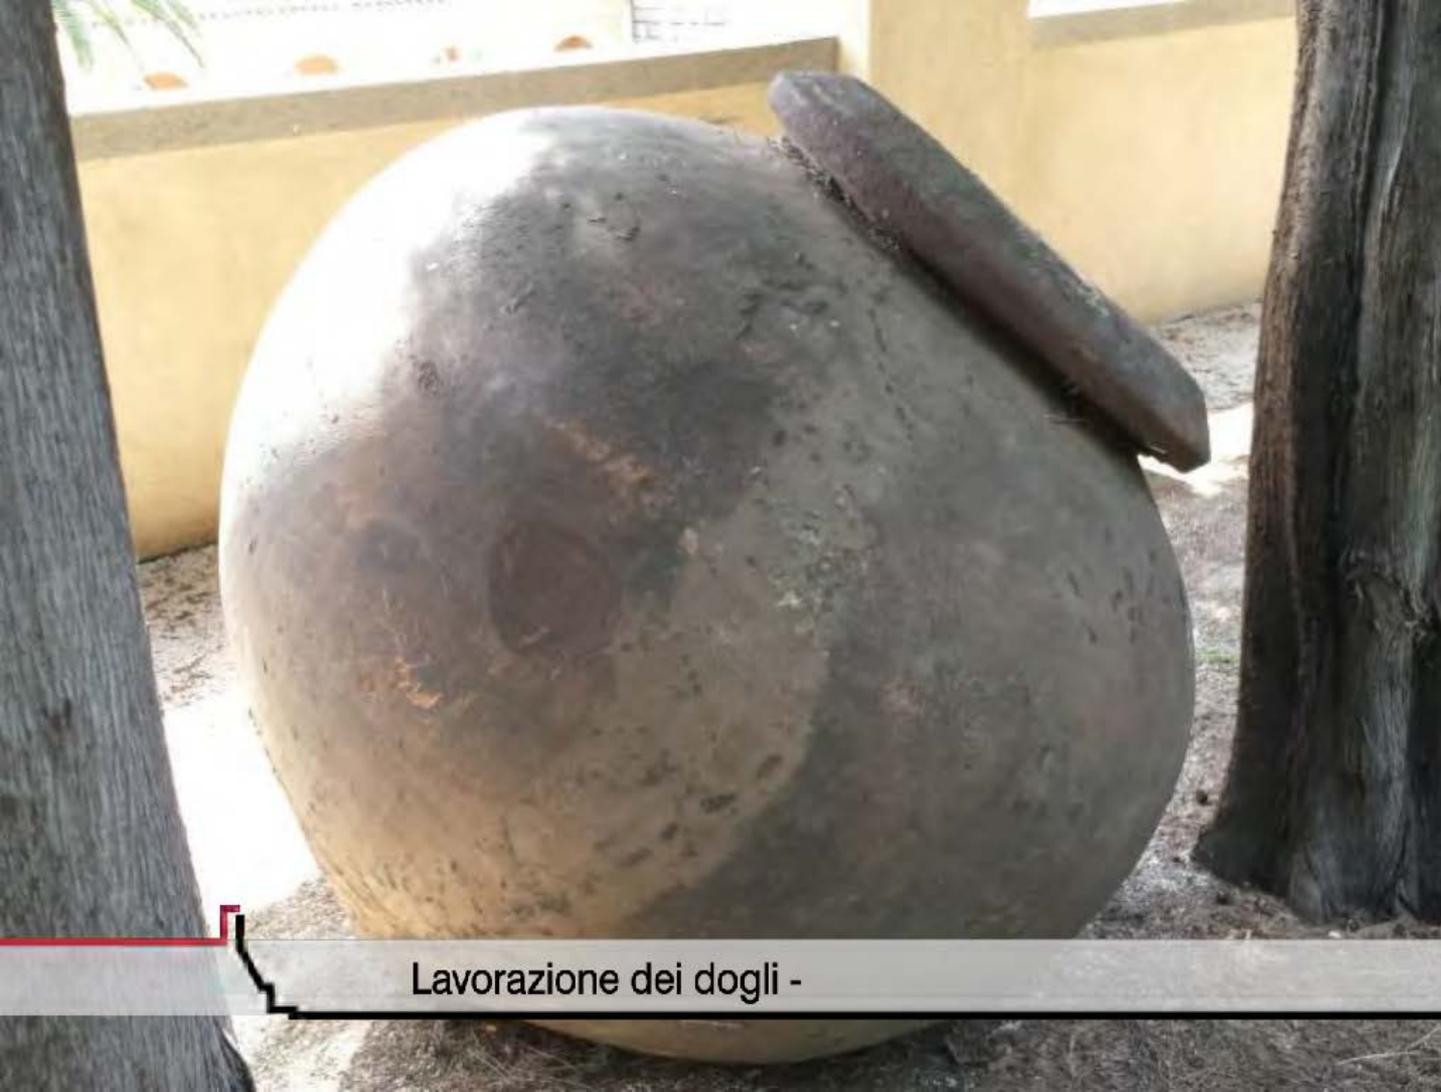
Rimozione dei dogli e
accatastamento
nell'area di cantiere.

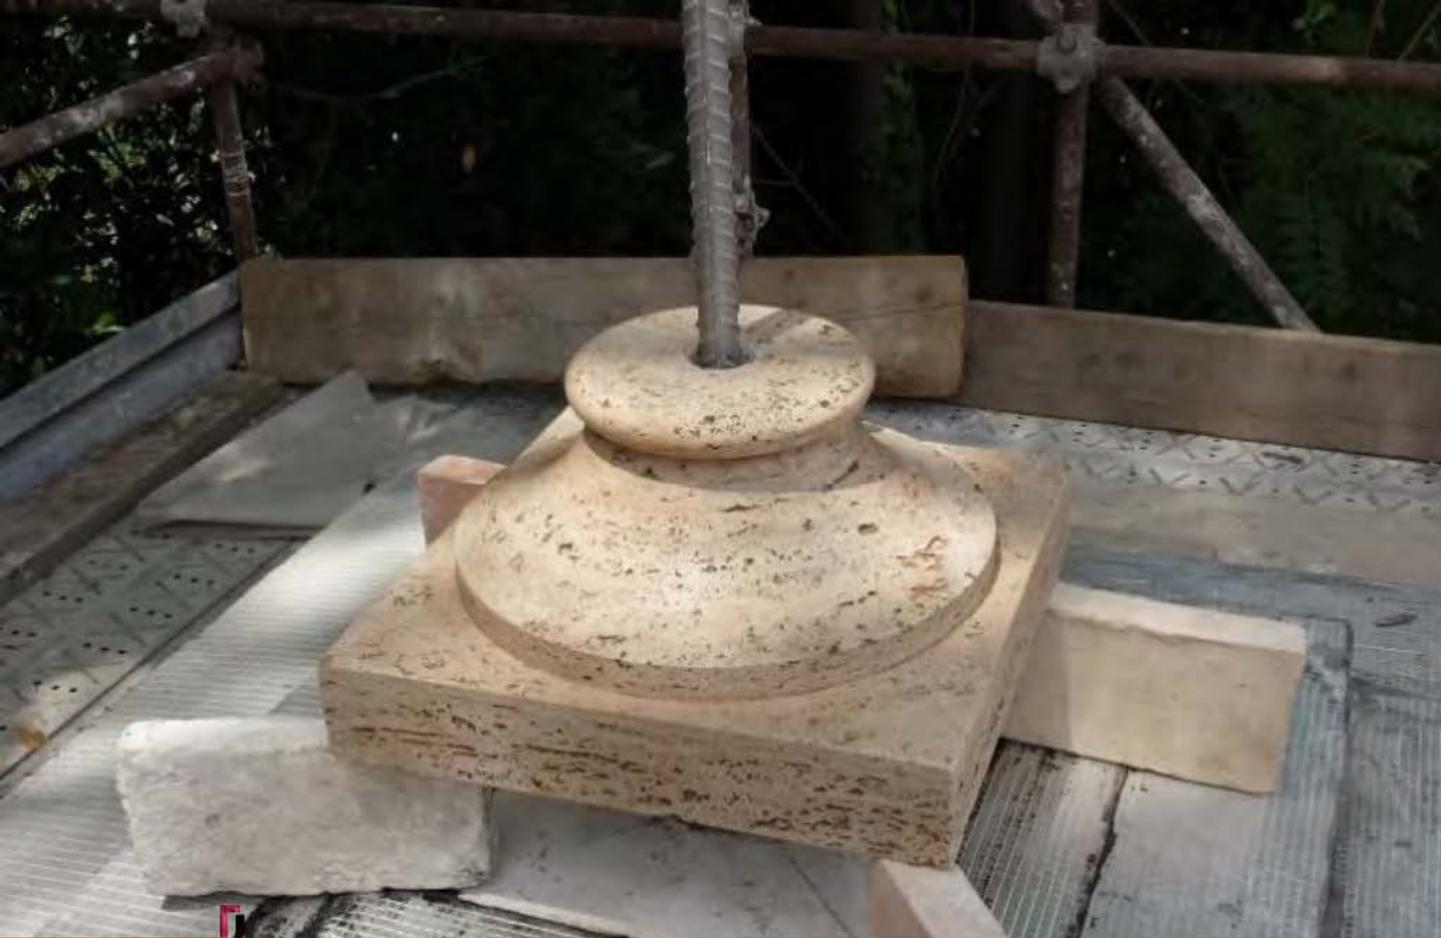
Montaggio dei nuovi
ancoraggi dei dogli.

Realizzazione di nuovi
pedistalli in travertino
antico.

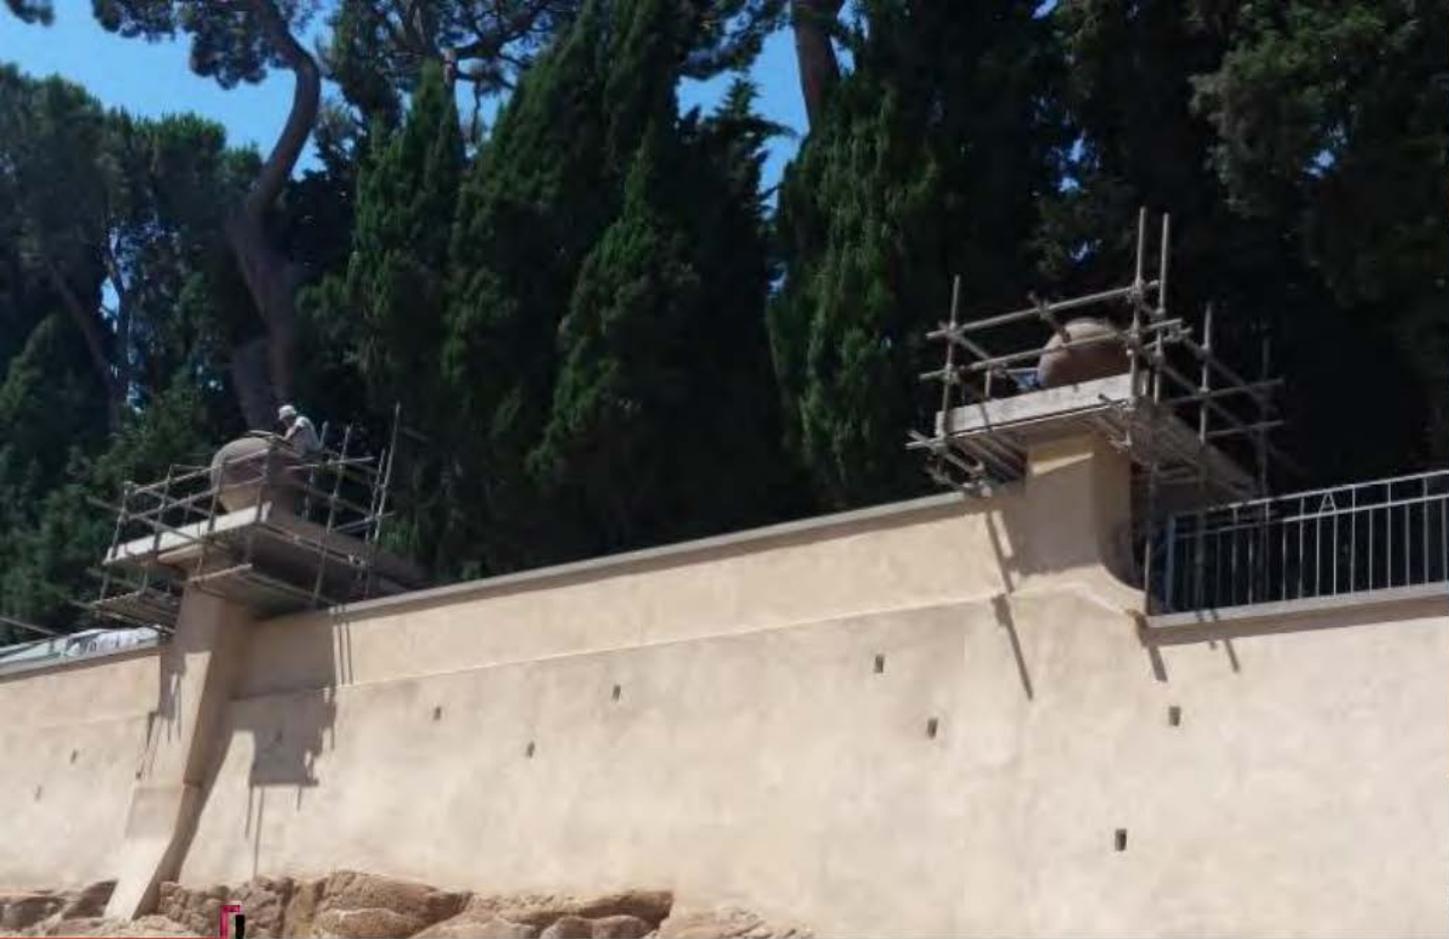
Rimozione delle vecchi ancoraggi dai dogli e riposizionamento degli stessi sul parapetto.

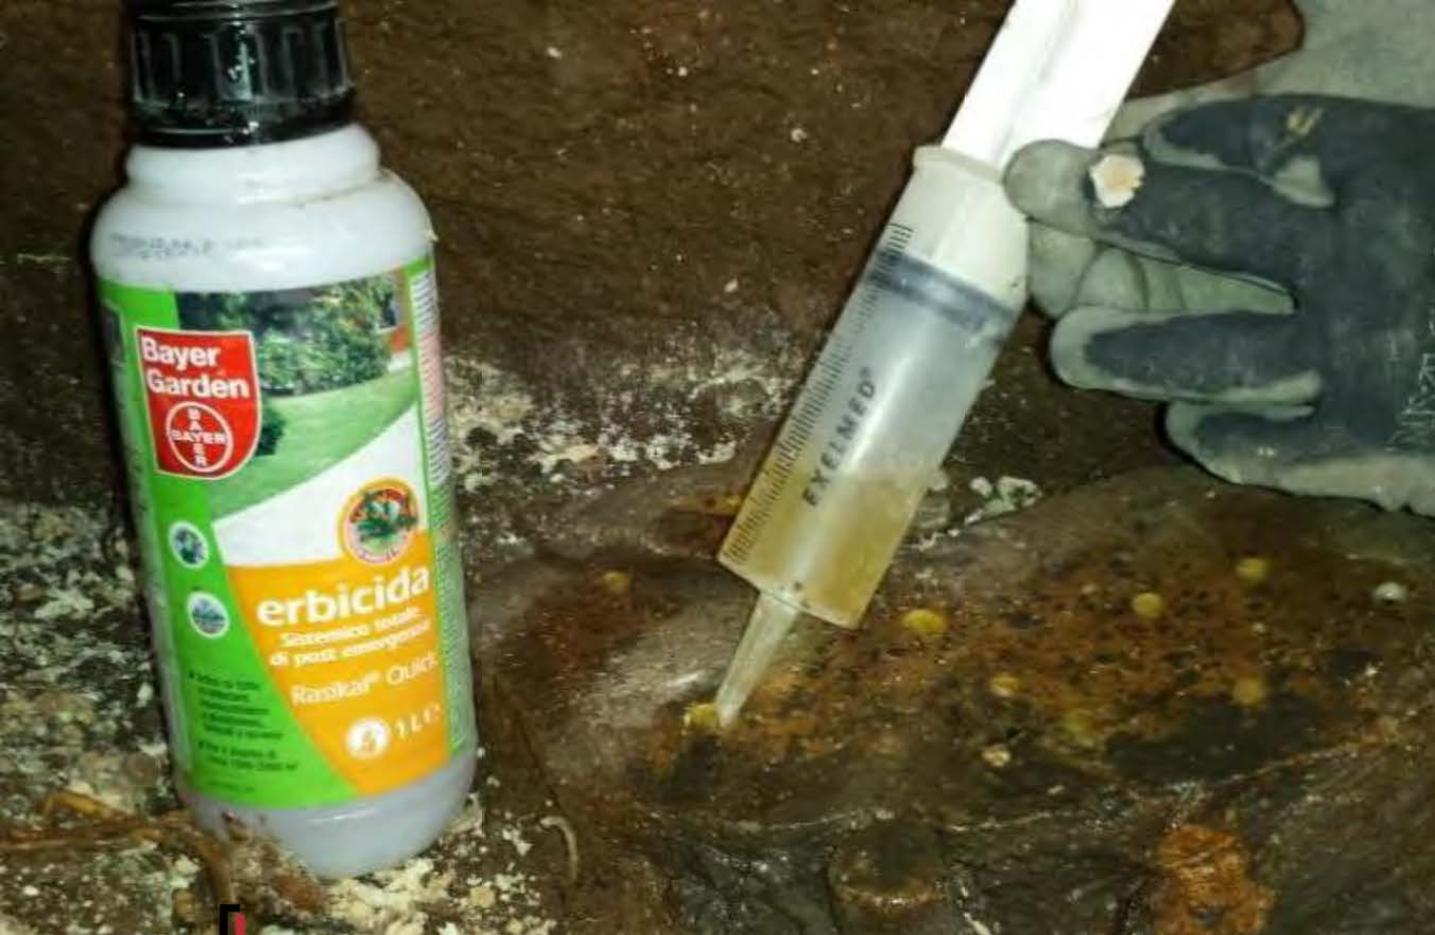
Rimozione delle maglie
metalliche, della
vegetazione.

Trattamento delle parti
rimanenti con prodotti
diserbanti.

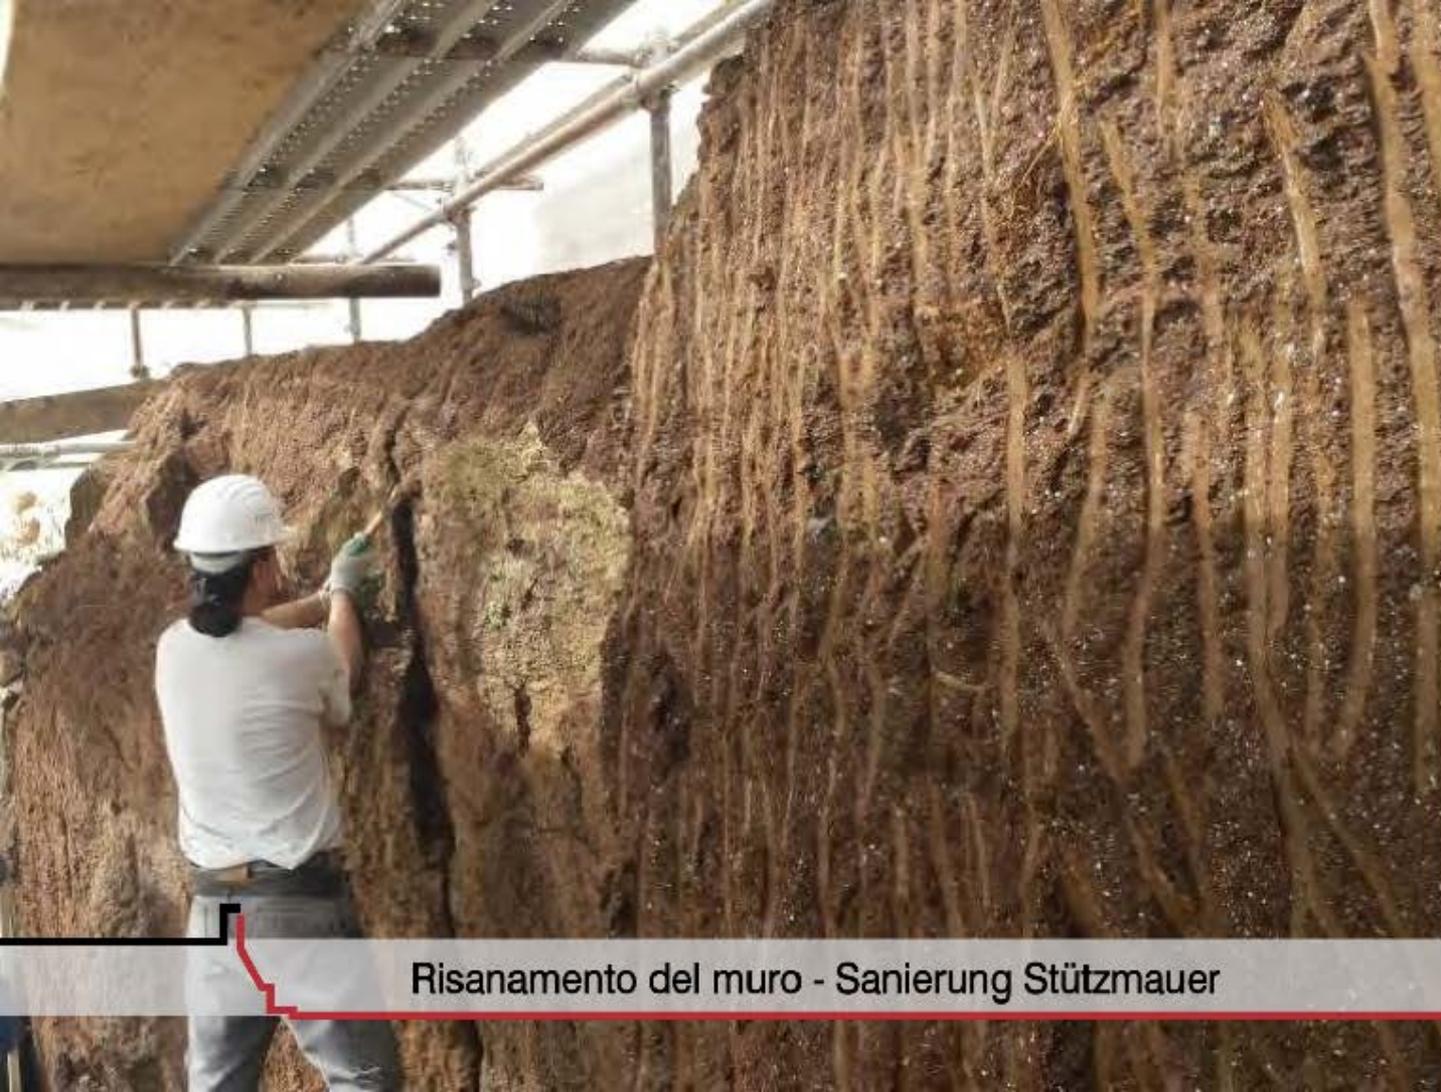
Restauro dell'ammasso
di tufo con rimozione
della terra, delle parti
distaccate o pericolanti.

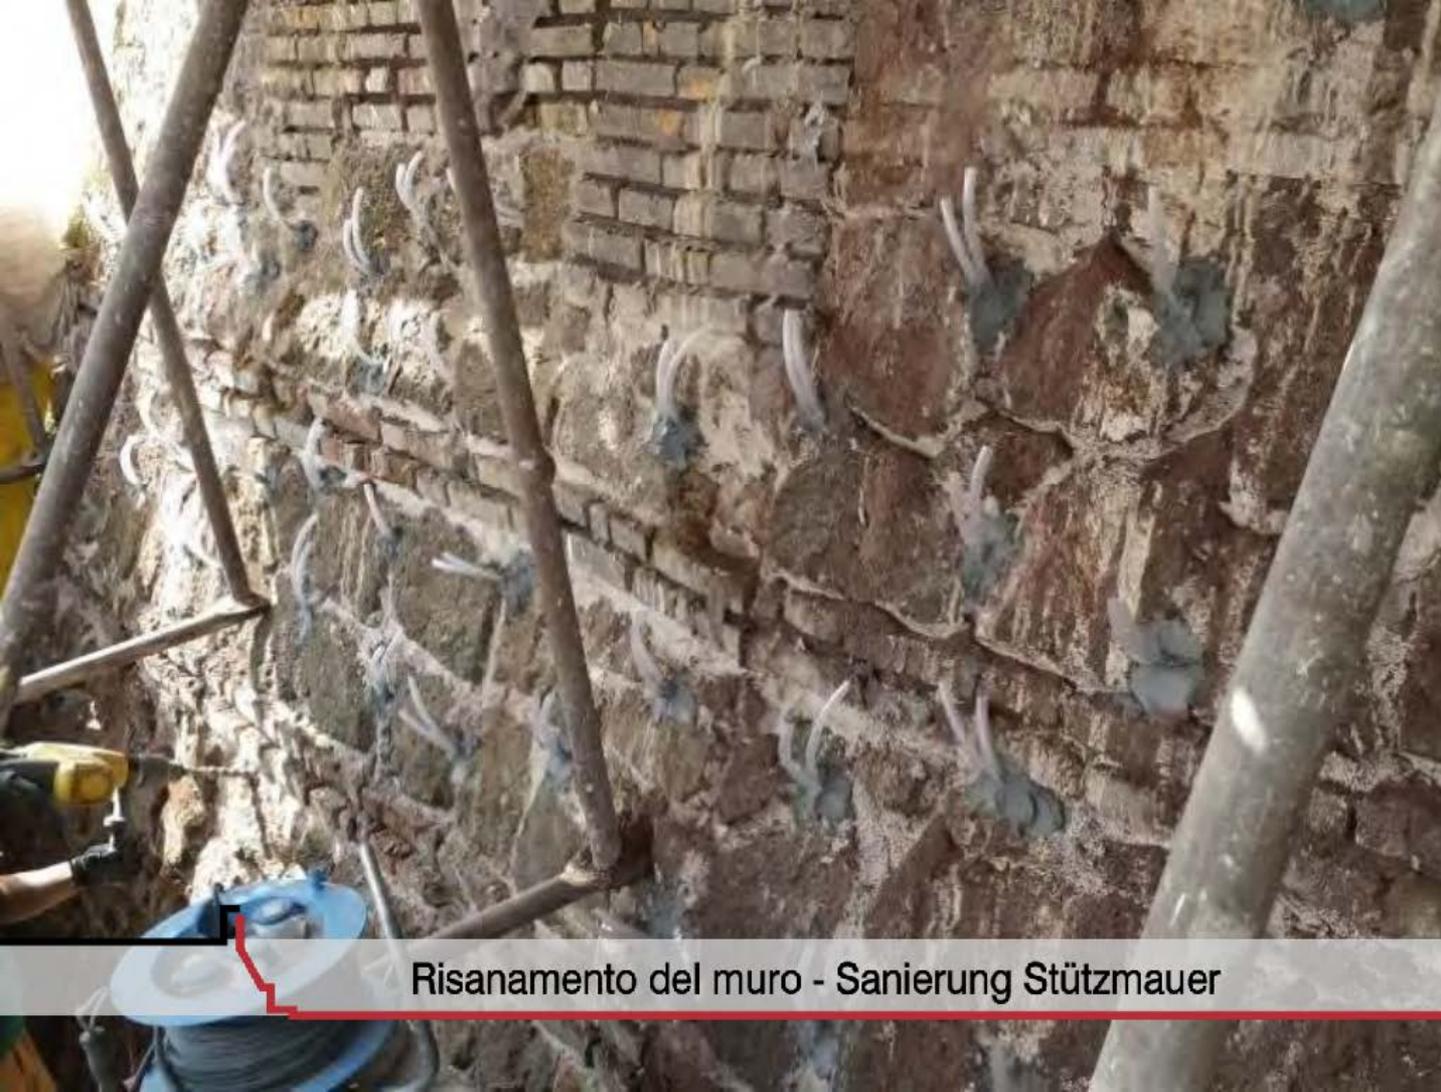
Esecuzione delle
iniezioni con
bio-legante di calce
idraulica
naturale NHL 3,5.

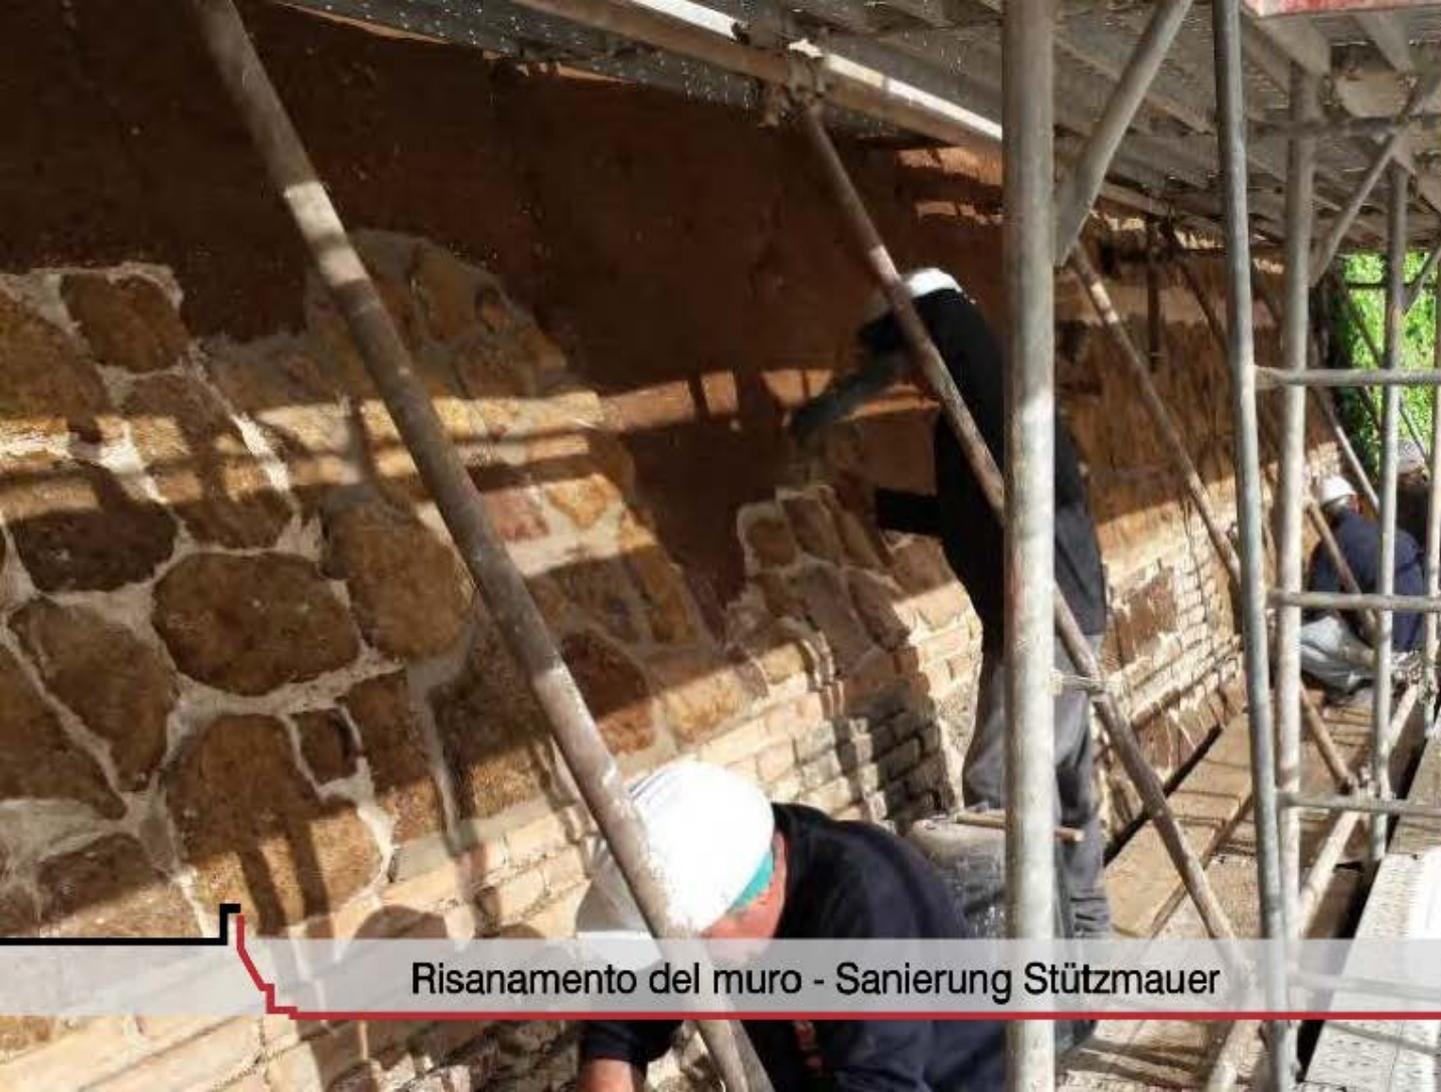
Risarcitura delle lesioni
con bio-malta
strutturale
fibrorinforzata di calce
idraulica naturale NHL.

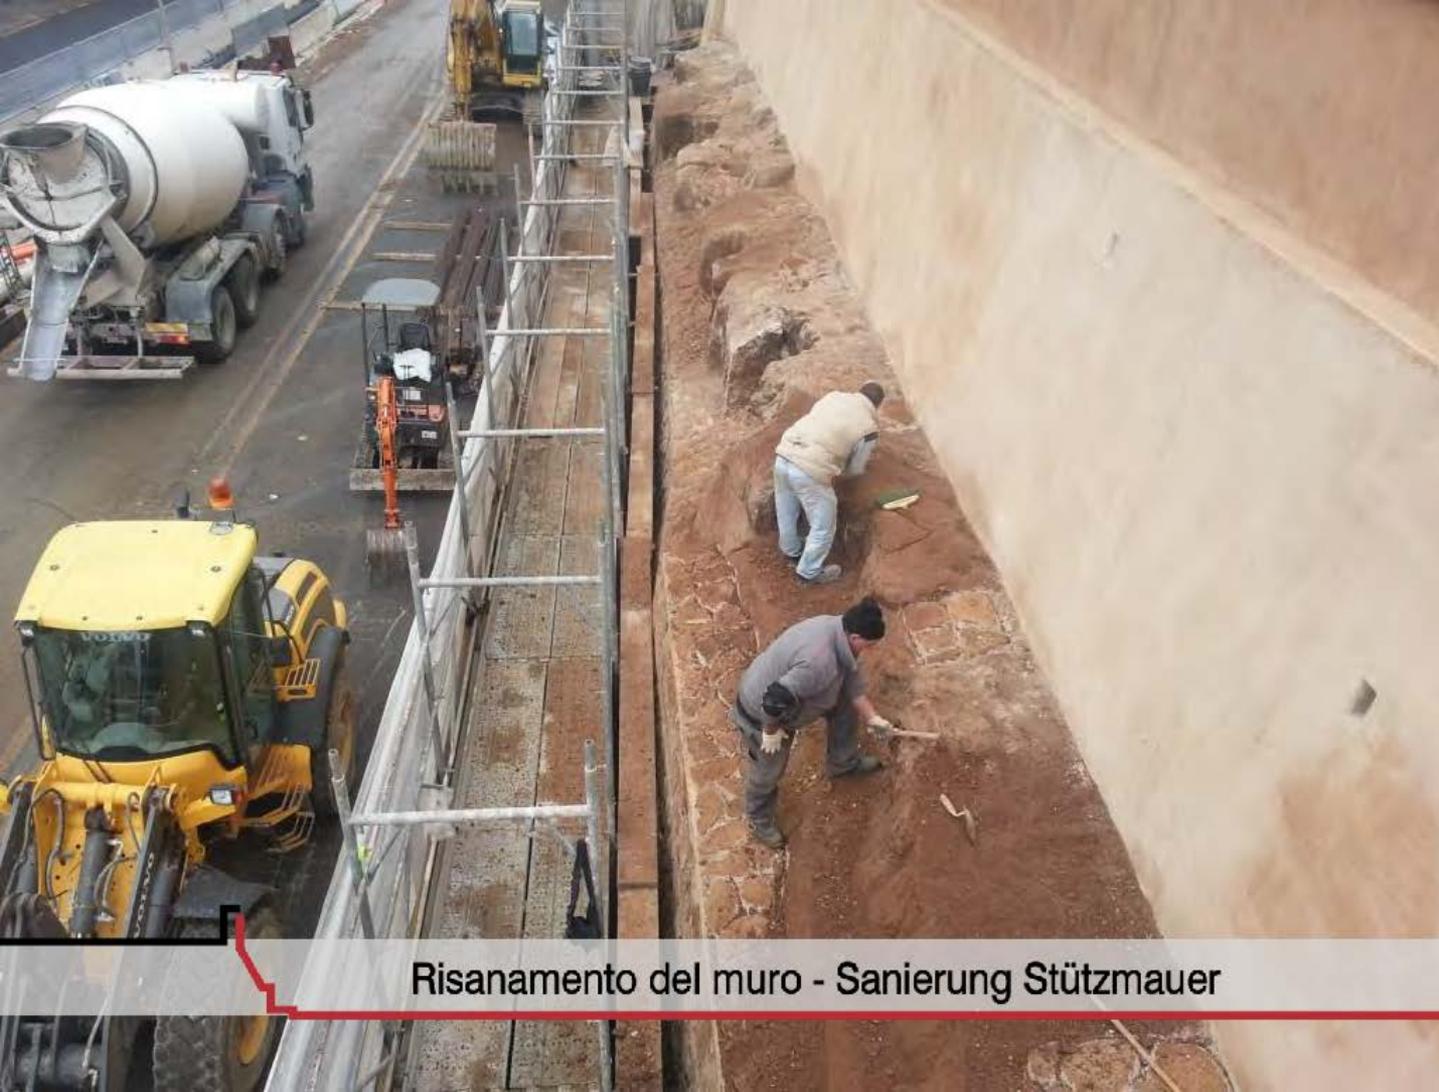
Restauro del muro con
il metodo del scuci e
cuci.

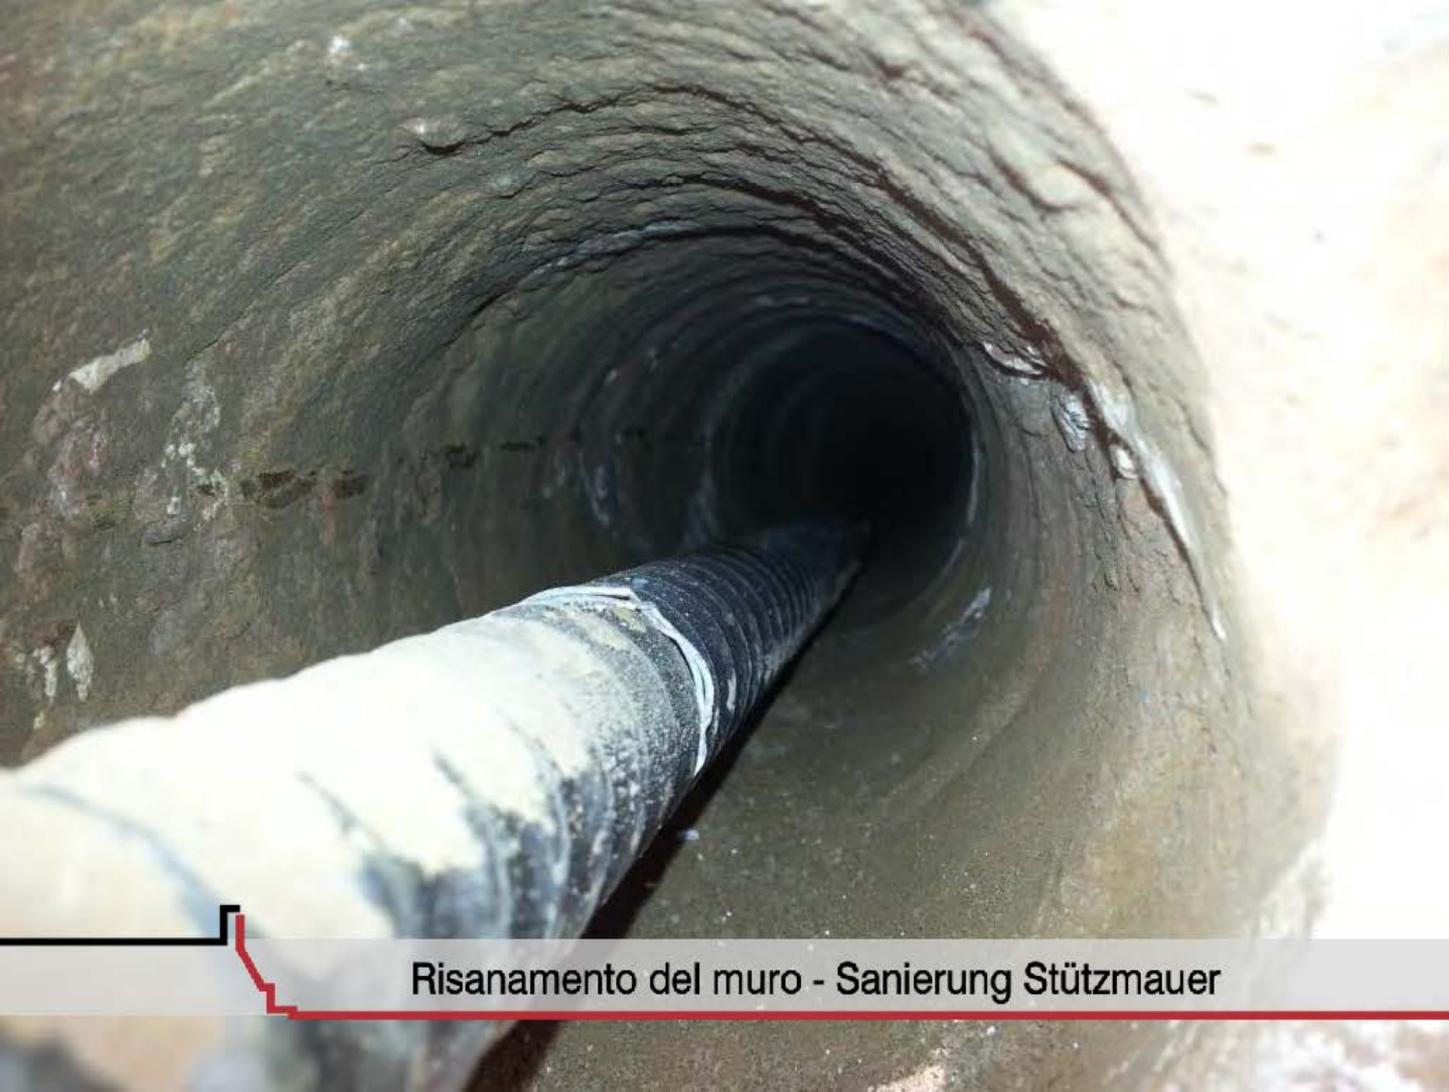
Esecuzione delle perforazioni.

Inserimento di barre Dywidag R32-280.

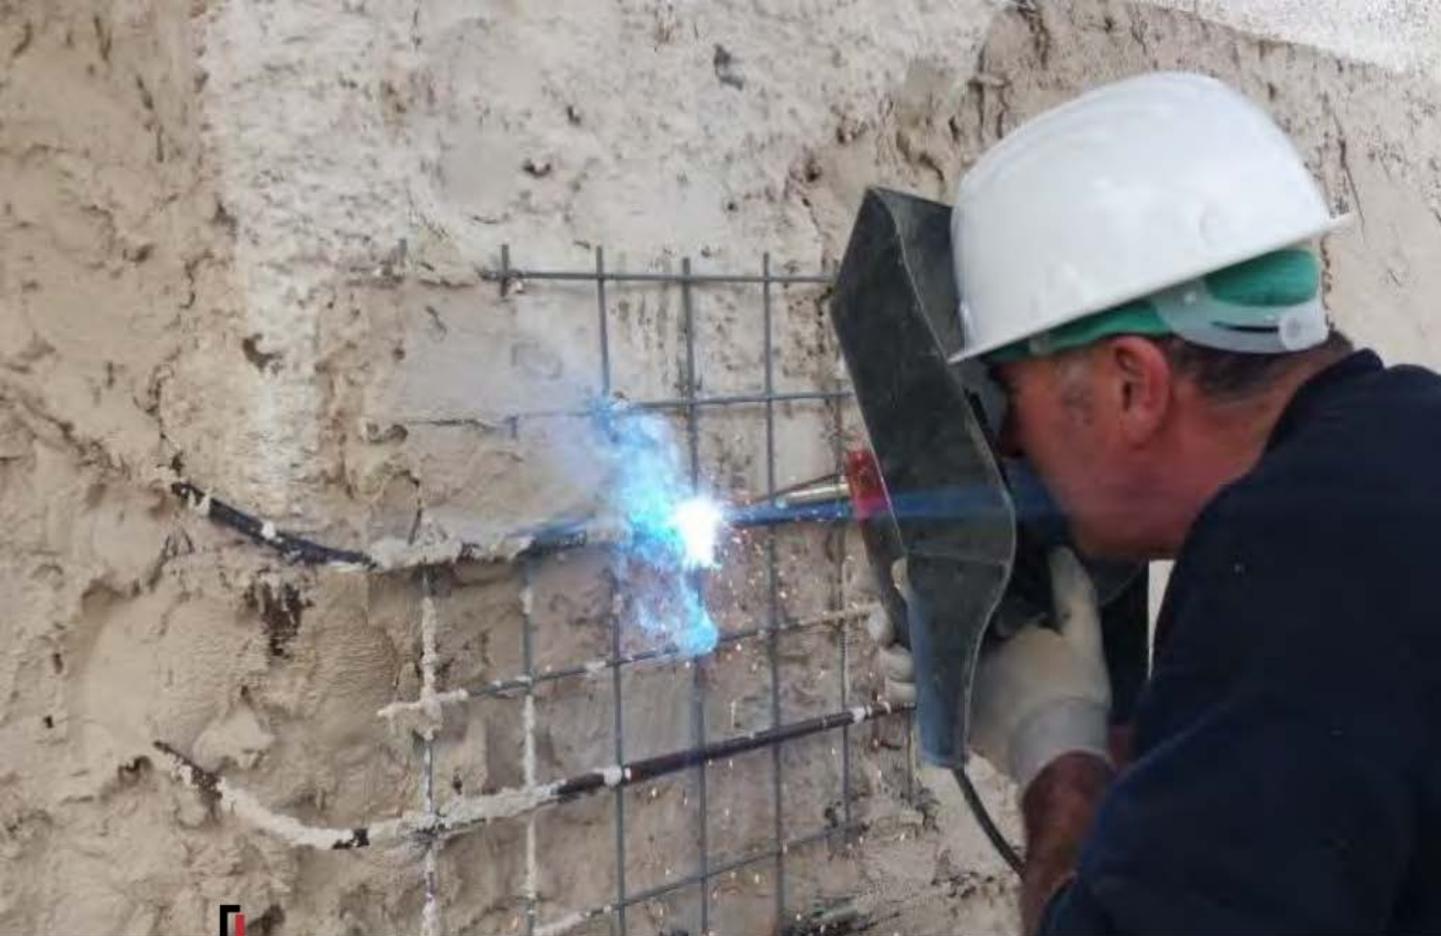
Placcatura della parte alta del muro con bio-malta strutturale fibrorinforzata di calce idraulica naturale NHL armata con doppia rete zincata.

Realizzazione di armature di collegamento di irrigidimento.

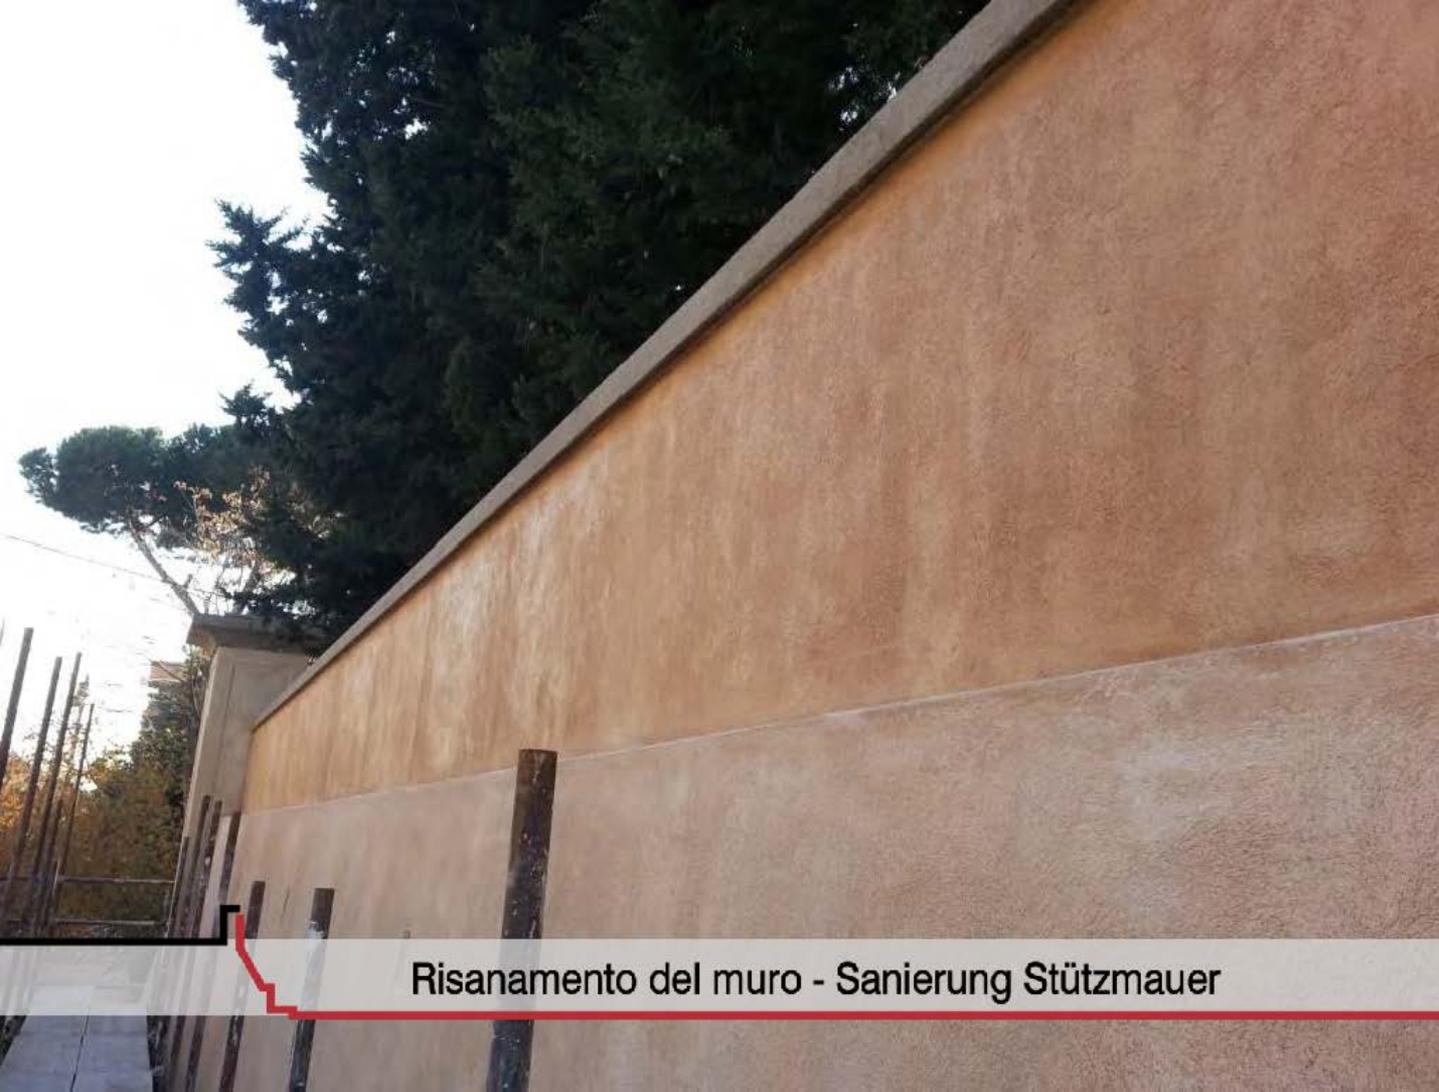
Rinzaffo consolidante antisale a base di calce idraulica naturale.

Applicazione dell'intonaco traspirante a base di calce idraulica naturale moretta.

Velatura e applicazione del consolidante a base di silicato di etile al 75%.
