ACCADEMIA TEDESCA ROMA
VILLA MASSIMO

Restauro del muro di confine su Via XXI Aprile

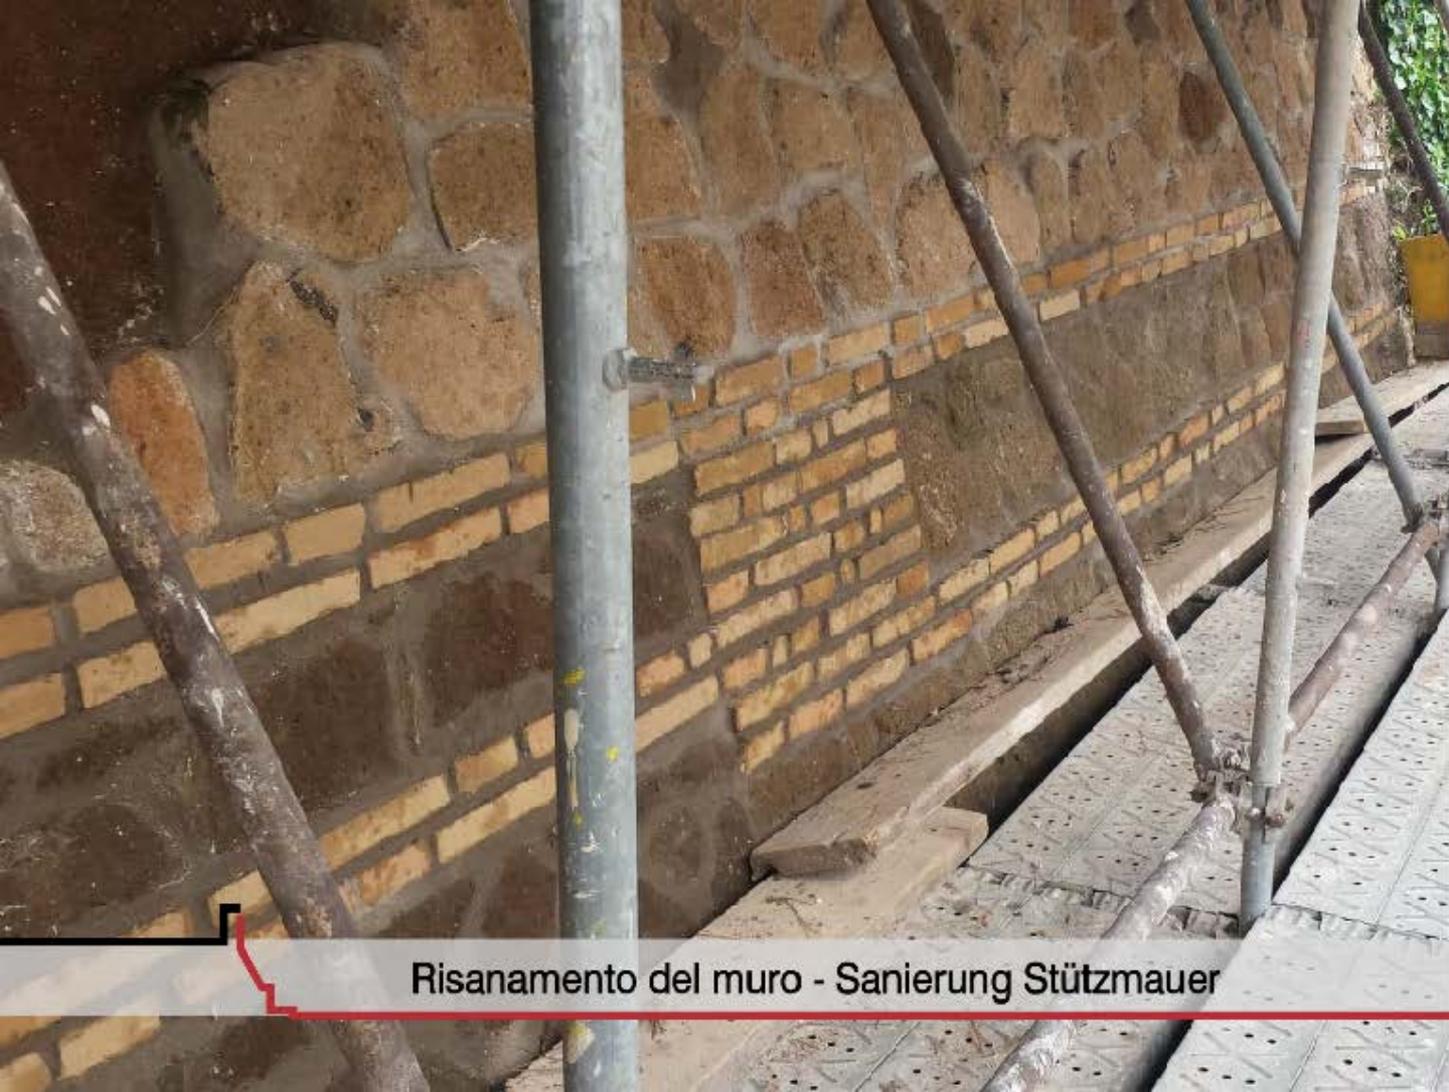
Pulitura e bocciardatura
del tufo.

Restauro dei mattoni e
scialbatura con malta di
cocciopesto.

Velatura e applicazione
del consolidante a base
di silicato di etile al
75%.
